| Nazwa opracowania: | Dokumentacja projektowa dotycząca usunięcia przyczyn oraz skutków przecieków wody opadowej przez przegrody budynku przy ulicy Zgoda 13 na poziomie „-1” w Warszawie |
| Nazwa i adres inwestycji: | Budynek Mieszkalny<br>ul. Zgoda 13<br>00-012 Warszawa |
| Data: | SIERPIEŃ 2024 |

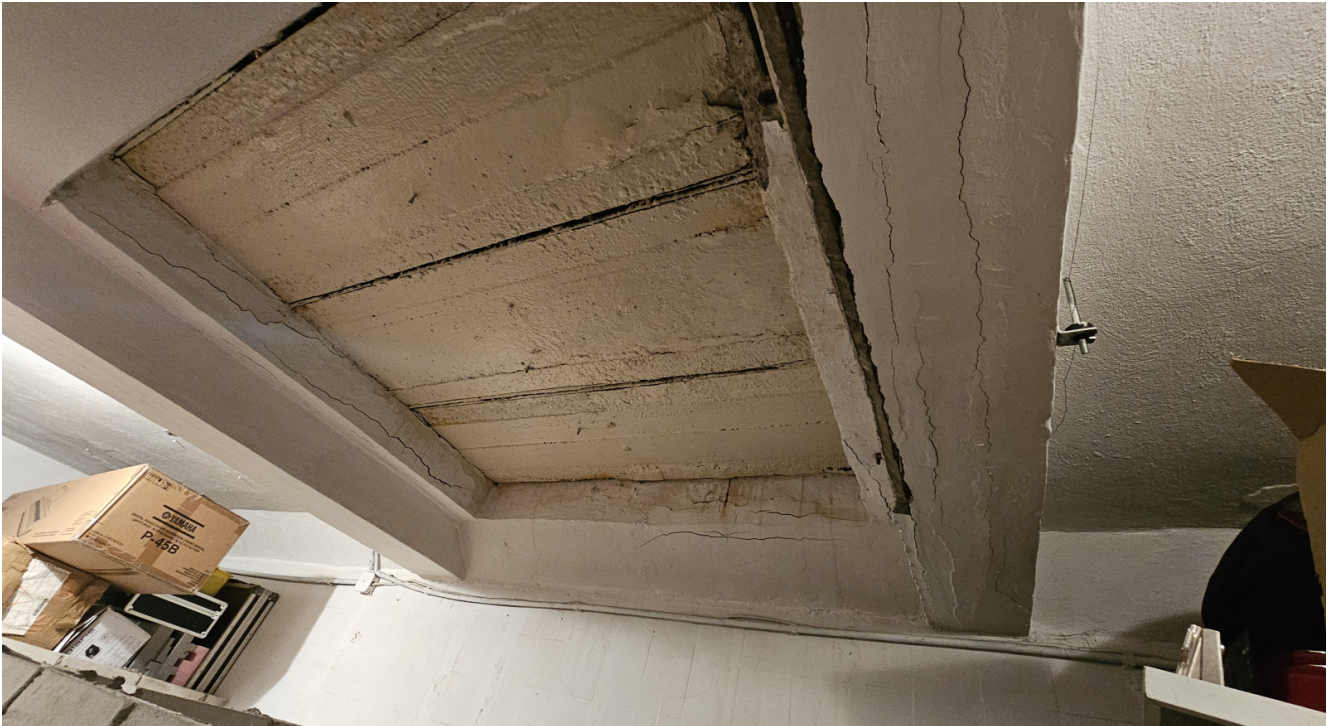
Przez płyty oparte na żebrach przy włączu przez dosyć długi czas dochodziło do przecieków wód opadowych i środków odladzających w tym chlorków z chodnika od ulicy Zgoda i doszło do bardzo zaawansowanej korozji zbrojenia żeber i płyt włączu.

*Fotografia numer 5. Widok na żebra i płyty stropowe włączu.*

- 3) Część elementów konstrukcyjnych stropu w części podziemnej tj. żebra i płyta stropowa wjazdu oraz podparcia płyt wjazdowych posiada ubytki przekroju zbrojenia głównego i te elementy wymagają wzmocnienia konstrukcyjnego np. poprzez podparcie elementami ze stali kształtowej.

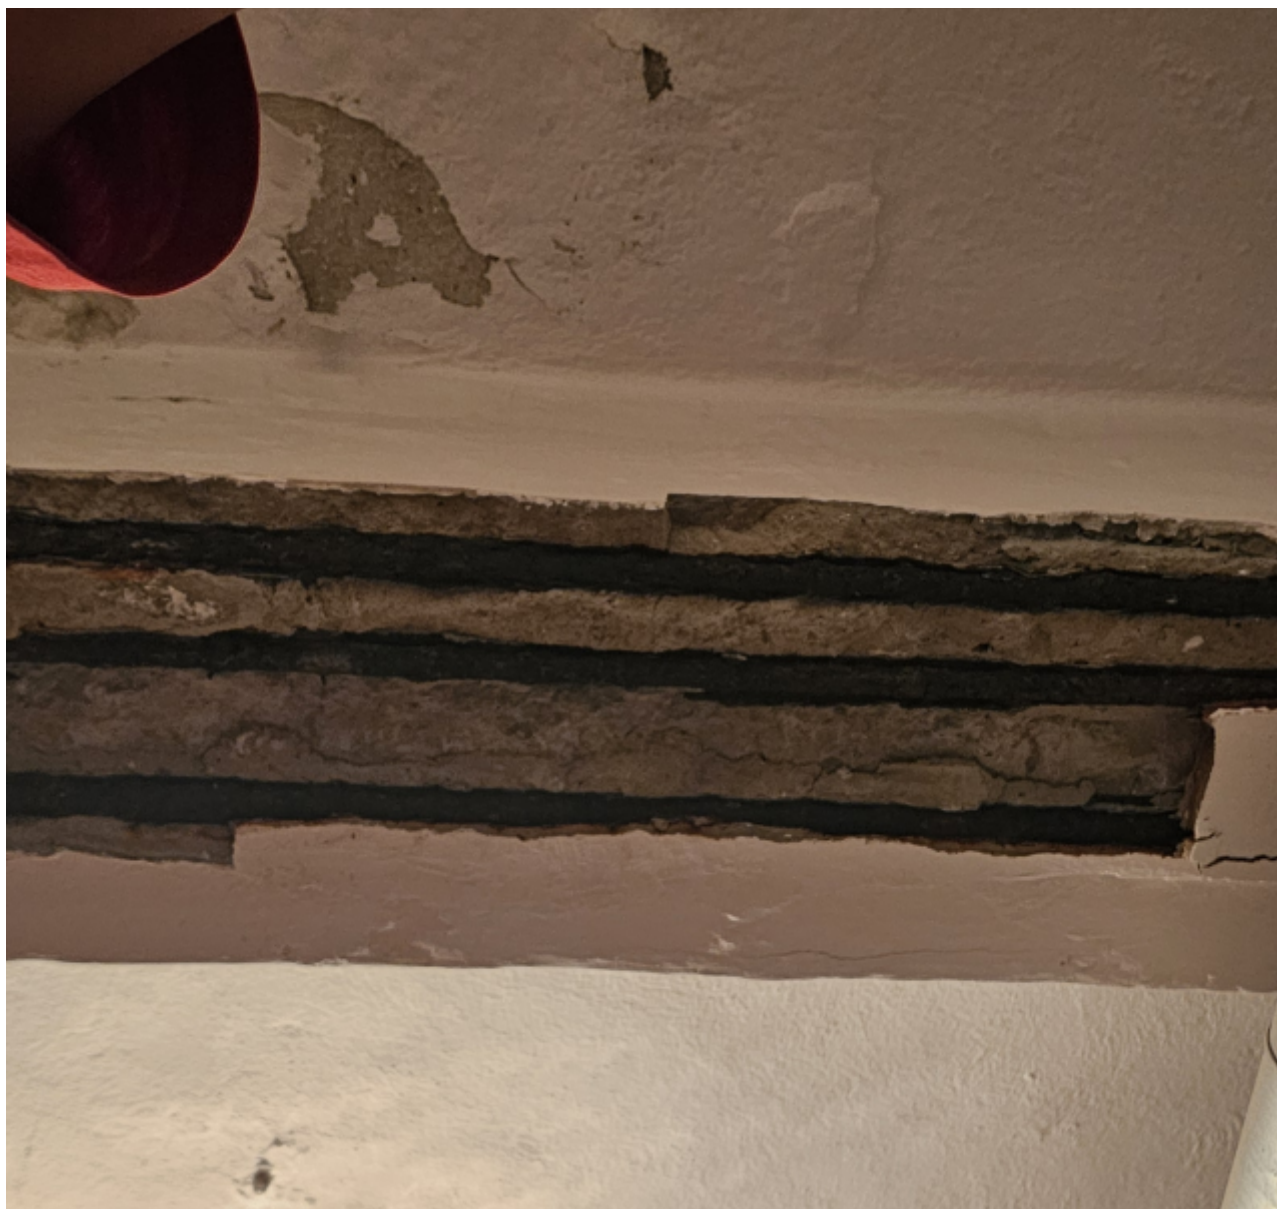
Oględziny stropu rozpoczęto od części pomieszczeń z komórkami lokatorskimi w których znajdują się uszkodzone żebra i płyty stropowe wjazdu. Po skuciu spodniej części otuliny z żeber widoczne jest już bardzo silnie skorodowane zbrojenie dolne z wyraźną utratą przekroju zbrojenia. Na fotografii numer 7 przedstawiono widok na zbrojenie dolne żebra.

*Fotografia numer 7. Widok na 3 z 4 sztuk prętów głównych dolnych żebra przy wjeździe.*

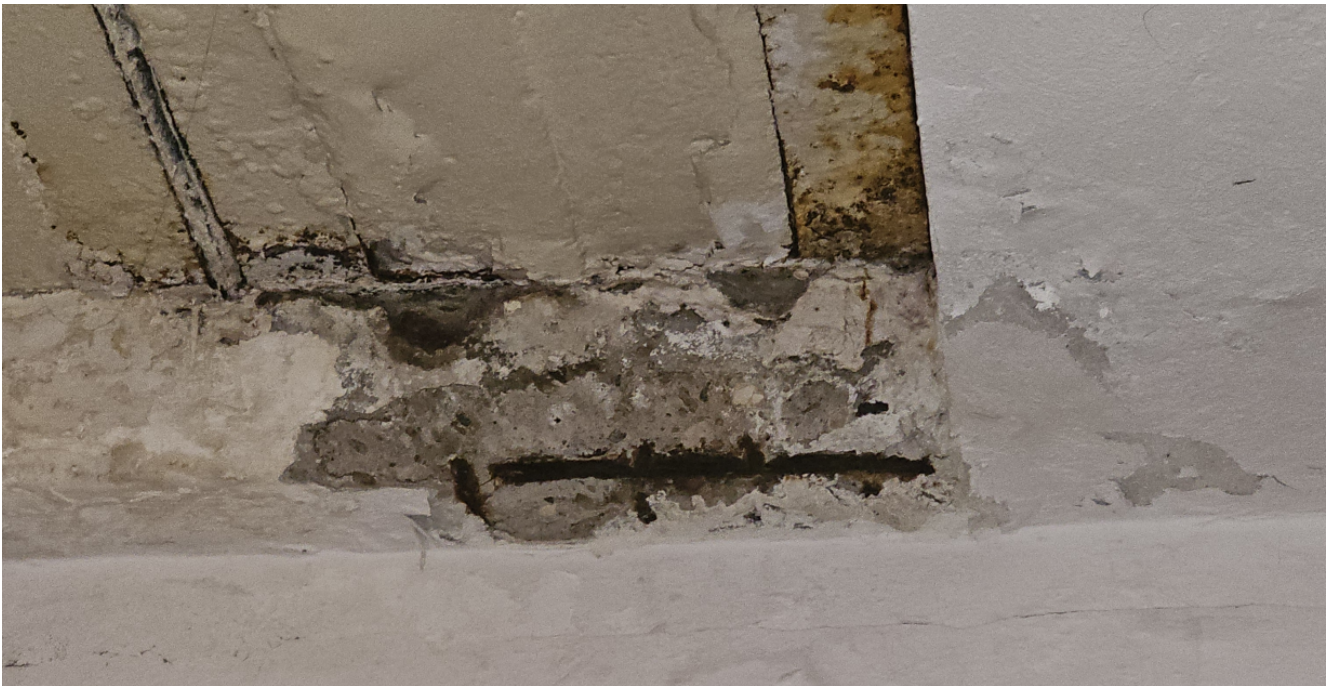
Z dwóch żeber pobrano próbki do badań o nazwach B1 i B2. W miejscu oznaczonym numer 3 i 5 przy wjeździe pobrano próbkę do badań. Miejsca te charakteryzują się widocznymi przeciekami, pęknięciami i korozją zbrojenia. Na fotografiach numer 7 i 8 przedstawiono miejsca z badań o

*Fotografia numer 8. Widok na miejsce numer 5 z widocznym przeciekiem i korozją zbrojenia.*

| <b>Kryterium Hausmanna</b> | | | | |
|---|---|---|---|---|
| 12. | Odkrywka nr 5 | 34561,3 | Musi być mniejsza od 0,6 | <b>Korozja zbrojenia</b> |

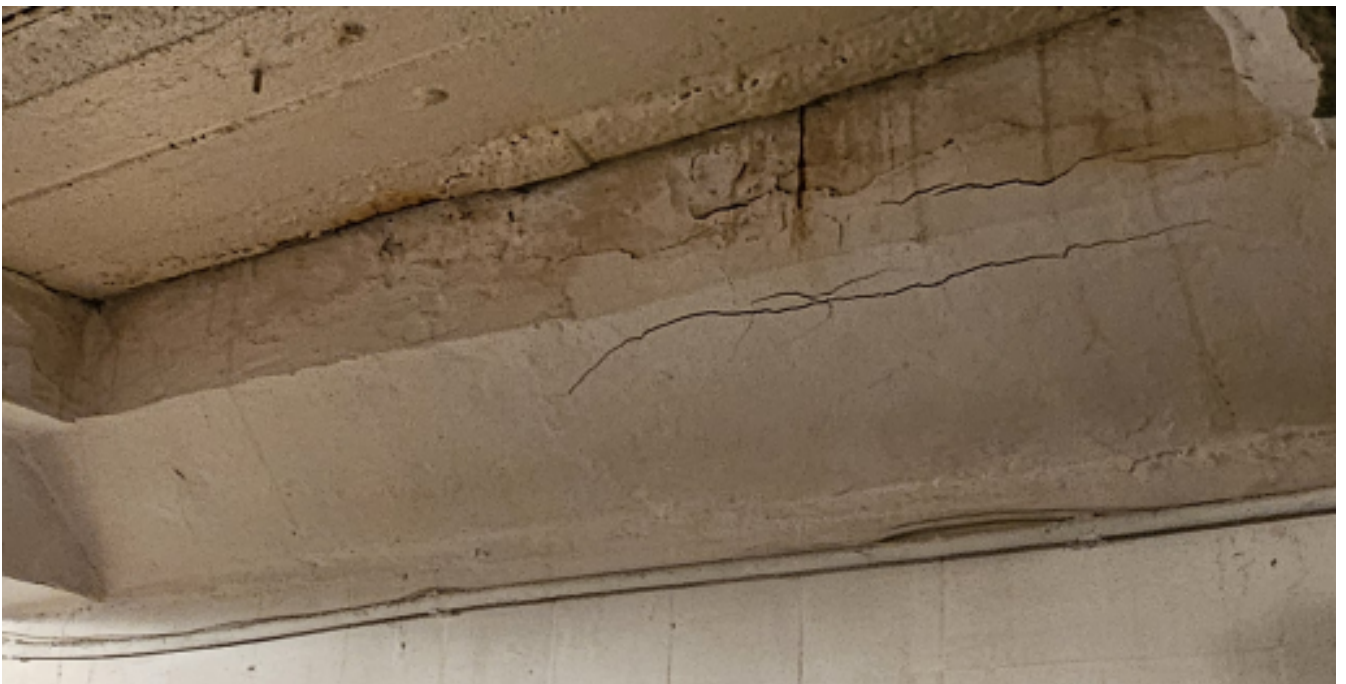
*Fotografia numer 9. Widok na miejsce numer 3 z widocznym przeciekiem i korozją zbrojenia.*

| <b>Kryterium Hausmanna</b> | | | | |
|---|---|---|---|---|
| 11. | Odkrywka nr 3 | 36587,9 | Musi być mniejsza od 0,6 | <b>Korozja zbrojenia</b> |

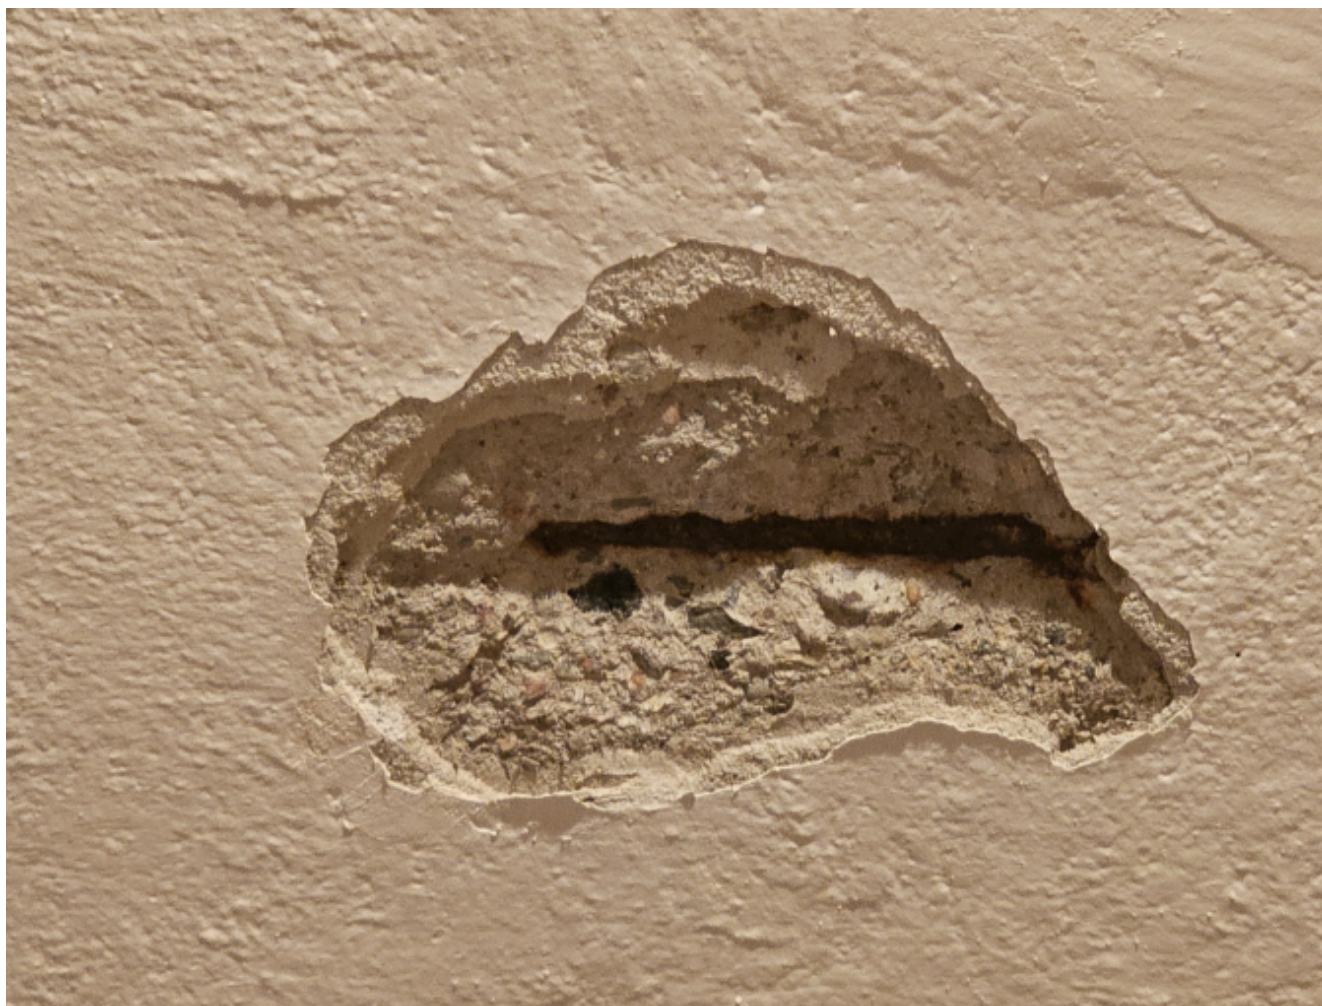
Następnie wykonano sprawdzenie powierzchni stropu żelbetowego w obrębie wjazdu. Powierzchnia płyty wykazała głuchą i odspojoną otulinę. Odkrywka stropu w miejscu numer 7 wykazała zaawansowane procesy korozyjne, fotografia numer 10.

*Fotografia numer 10. Widok na miejsce numer 7 z widoczną zaawansowaną korozją zbrojenia.*

| <b>Kryterium Hausmanna</b> | | | | |
|---|---|---|---|---|
| 5. | Odkrywka nr 7 | 639,8 | Musi być mniejsza od 0,6 | <b>Korozja zbrojenia</b> |

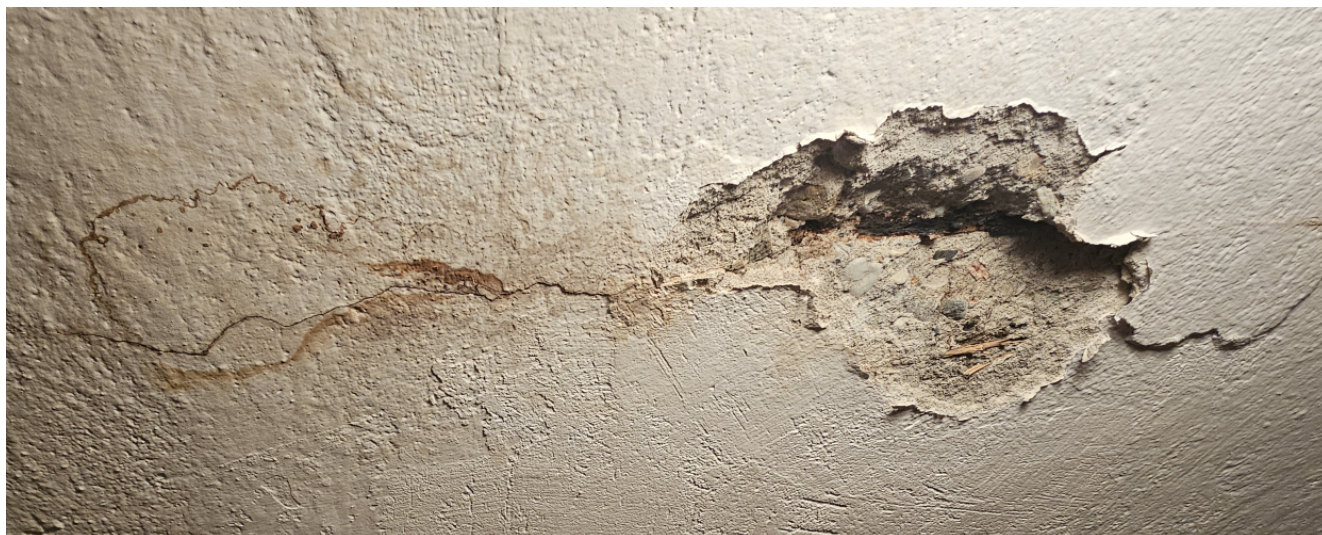
W miejscu numer 8 w płycie stropowej odkryto przeciek, na fotografii numer 11 przedstawiono widok na zarysowaną płytę stropową i przeciek.

*Fotografia numer 11. Widok na miejsce numer 8 z widoczną zaawansowaną korozją zbrojenia i przeciekiem.*

| <b>Kryterium Hausmanna</b> | | | | |
|---|---|---|---|---|
| 6. | Odkrywka nr 8 | 2321,5 | Musi być mniejsza od 0,6 | <b>Korozja zbrojenia</b> |

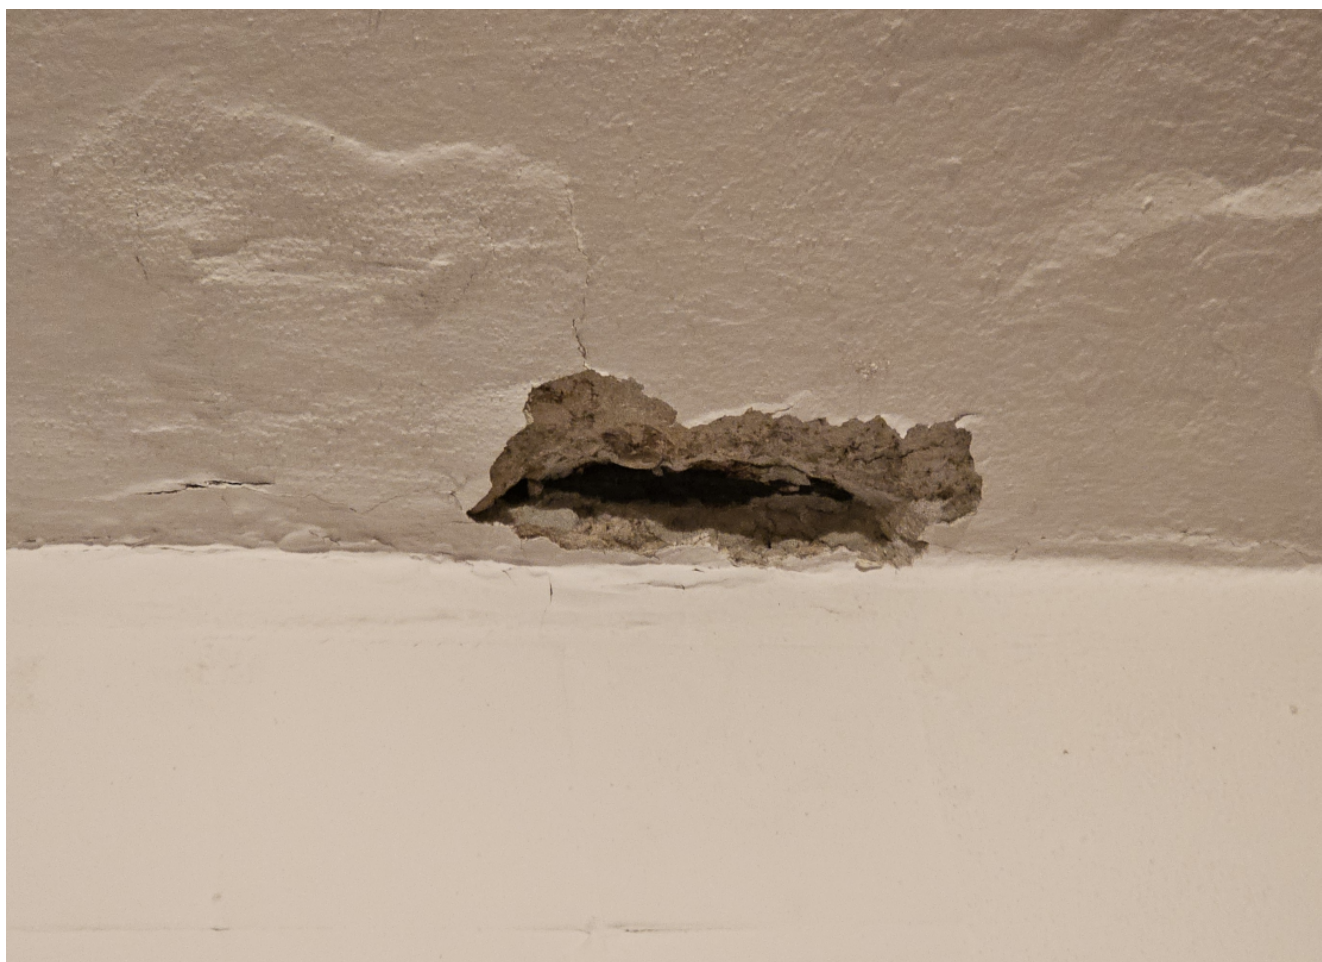
W miejscu numer 9 postanowiono rozkuć widoczne miejsce, w którym dokonano już wcześniej naprawy. Rozkucie ujawniło zaawansowaną korozję zbrojenia, fotografia 12.

*Fotografia numer 12. Widok na rozkute miejsce numer 9, w którym dokonano wcześniej naprawy.*

| <b>Kryterium Hausmanna</b> | | | | |
|---|---|---|---|---|
| 7. | Odkrywka nr 9 | 8502,6 | Musi być mniejsza od 0,6 | <b>Korozja zbrojenia</b> |

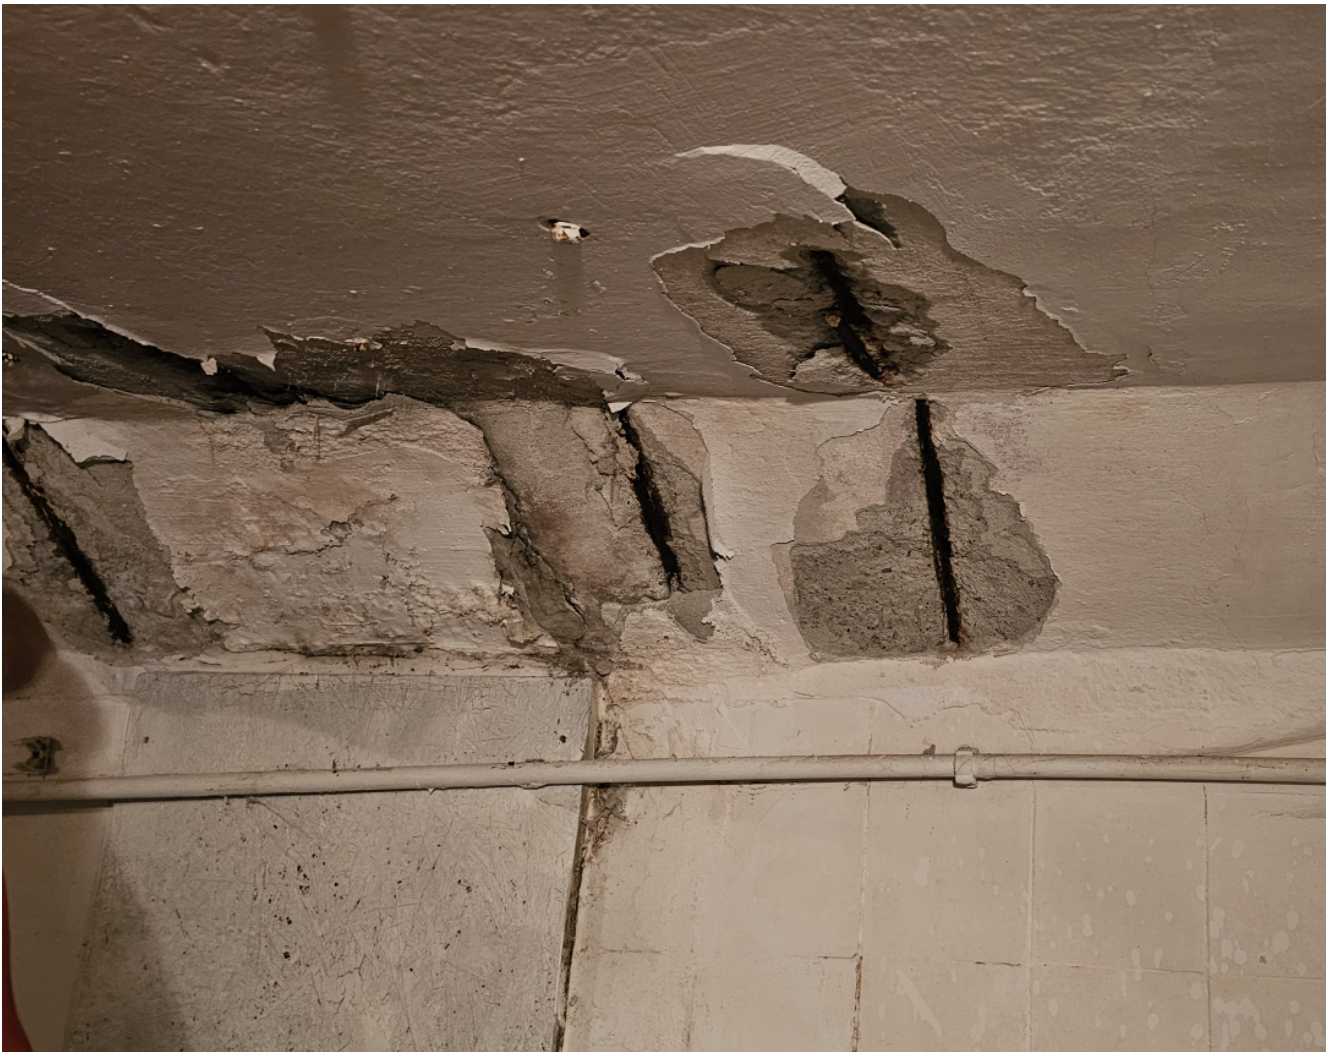
Miejsce numer 10 wykazało zaawansowaną korozję zbrojenia oraz przeciek przy fazowaniu podpory, fotografia numer 13.

*Fotografia numer 13. Widok na miejsce numer 10, zaawansowana korozja zbrojenia i przeciek.*

| <b>Kryterium Hausmanna</b> | | | | |
|---|---|---|---|---|
| 8. | Odkrywka nr 10 | 32112,7 | Musi być mniejsza od 0,6 | <b>Korozja zbrojenia</b> |

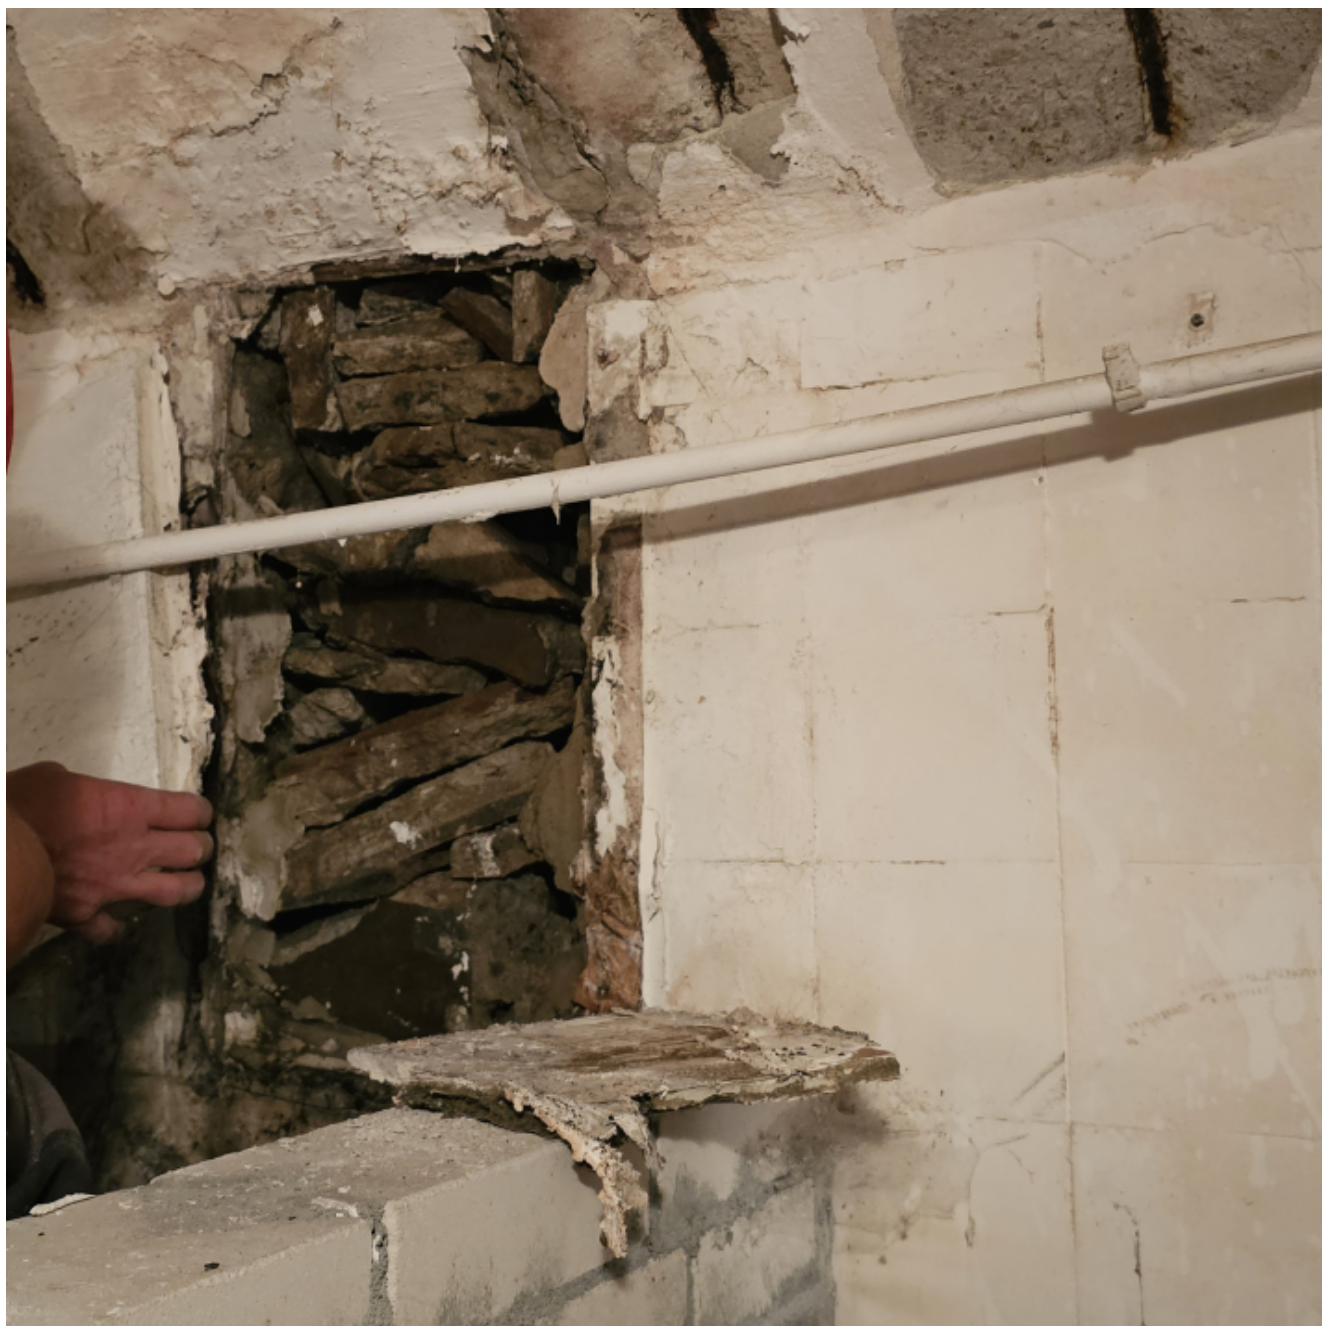
W miejscu na rzucie oznaczonym jako numer 11 po zdemontowaniu ze ściany płyty OSB odkryty zagruzowany kanał z przeciekami. Na fotografii numer 14 przedstawiono widok na miejsce z wykonaną odkrywką numer 11.

*Fotografia numer 14. Widok na odkryty i zagruzowany kanał w ścianie.*

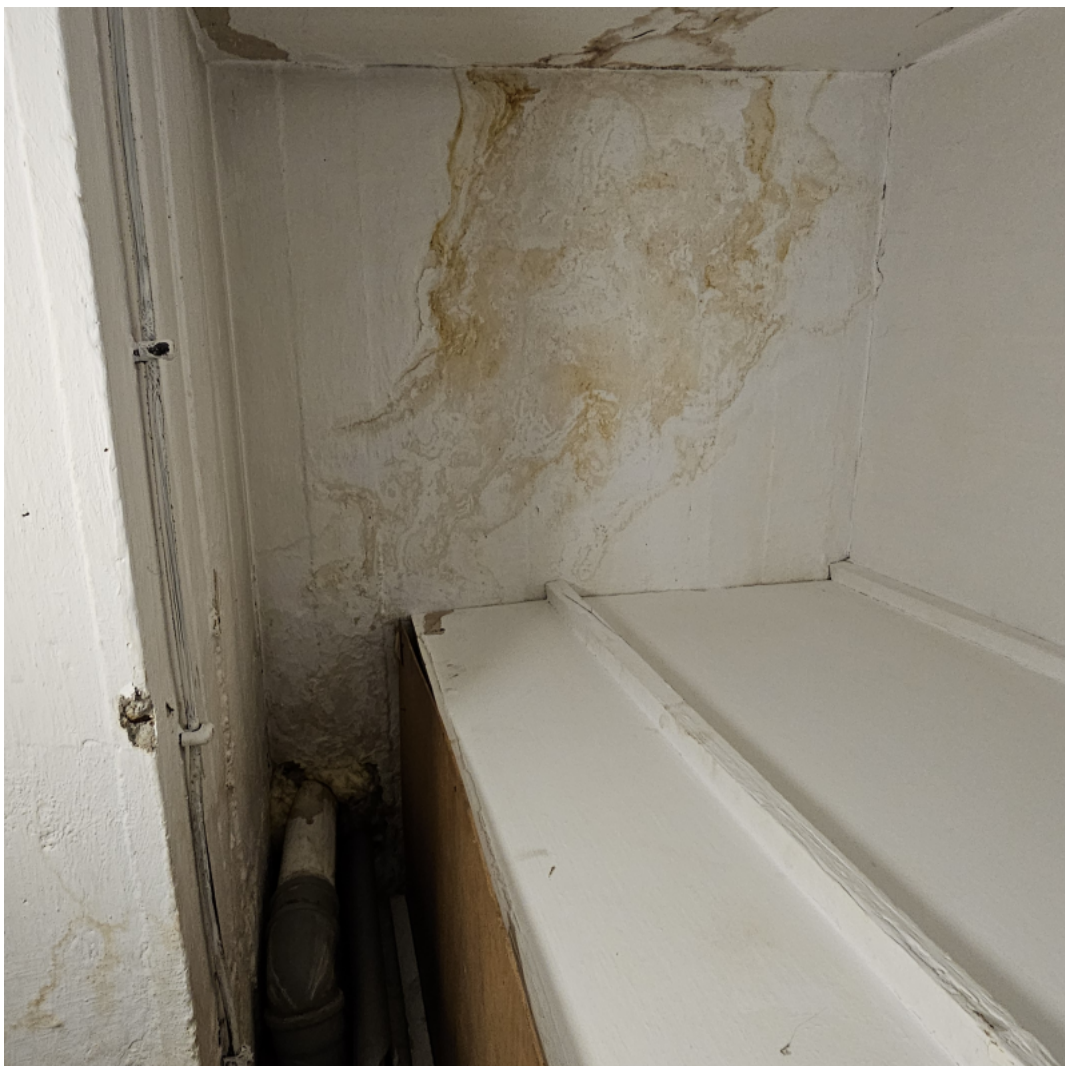
*Fotografia numer 15. Widok na spód stropu z przeciekiem.*

Ustalono, że przeciek jest spowodowany przez brak uszczelnienia przejścia rur kanalizacyjnych przez strop.
