| Nazwa opracowania: | Dokumentacja projektowa dotycząca usunięcia przyczyn oraz skutków przecieków wody opadowej przez przegrody budynku przy ulicy Zgoda 13 na poziomie „-1” w Warszawie |
| Nazwa i adres inwestycji: | Budynek Mieszkalny<br>ul. Zgoda 13<br>00-012 Warszawa |
| Data: | SIERPIEŃ 2024 |

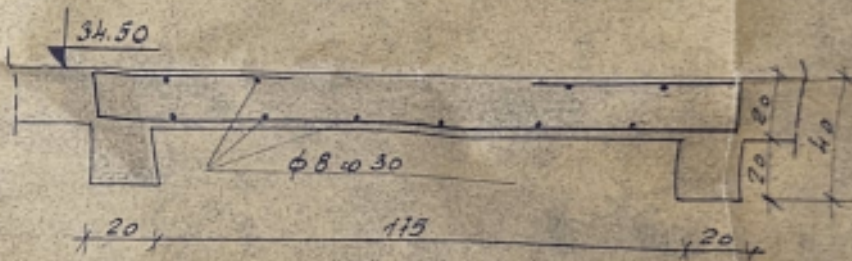
**POZ. 2 PŁYTA PRZY WŁAZIE**

Przez płyty oparte na żebrach przy włączu przez dosyć długi czas dochodziło do przecieków wód opadowych i środków odladzających w tym chlorków z chodnika od ulicy Zgoda i doszło do bardzo zaawansowanej korozji zbrojenia żeber i płyt włączu.

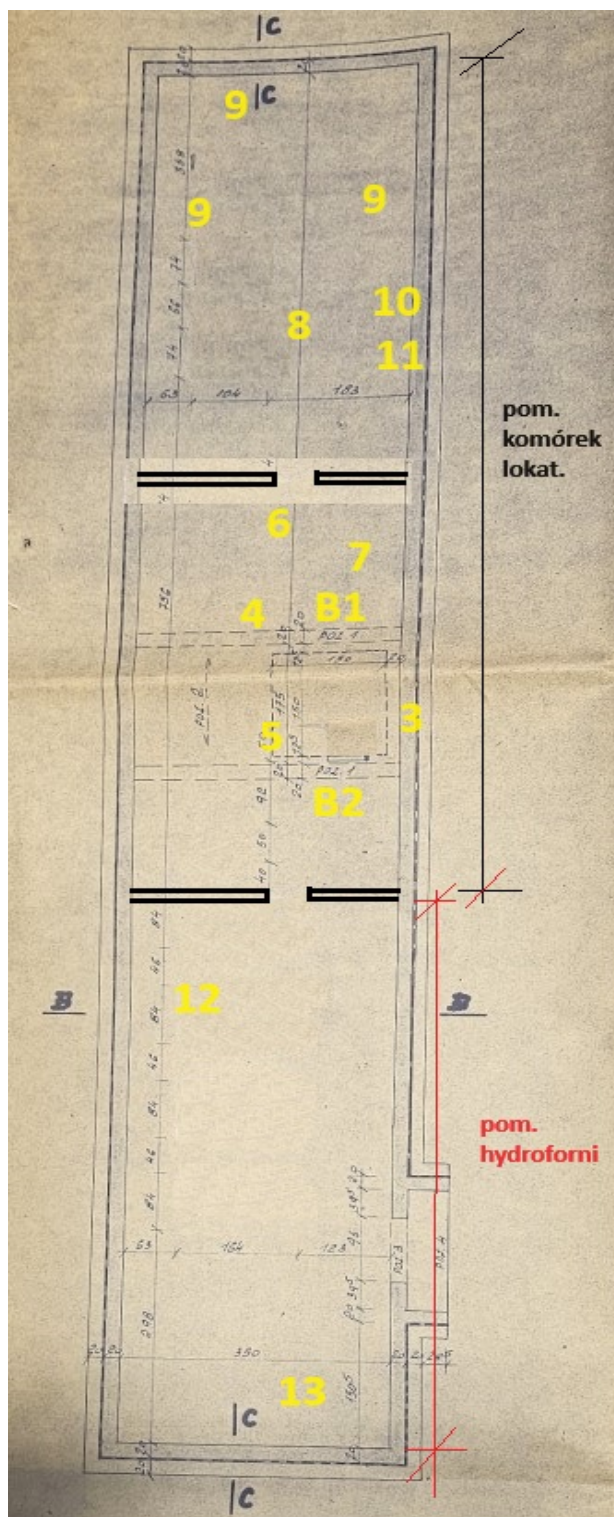
Fotografia numer 6. rzut kondygnacji z zaznaczonymi numerami miejsc w których przeprowadzono sprawdzenia lub z których pobrano próbki do analizy i badań.

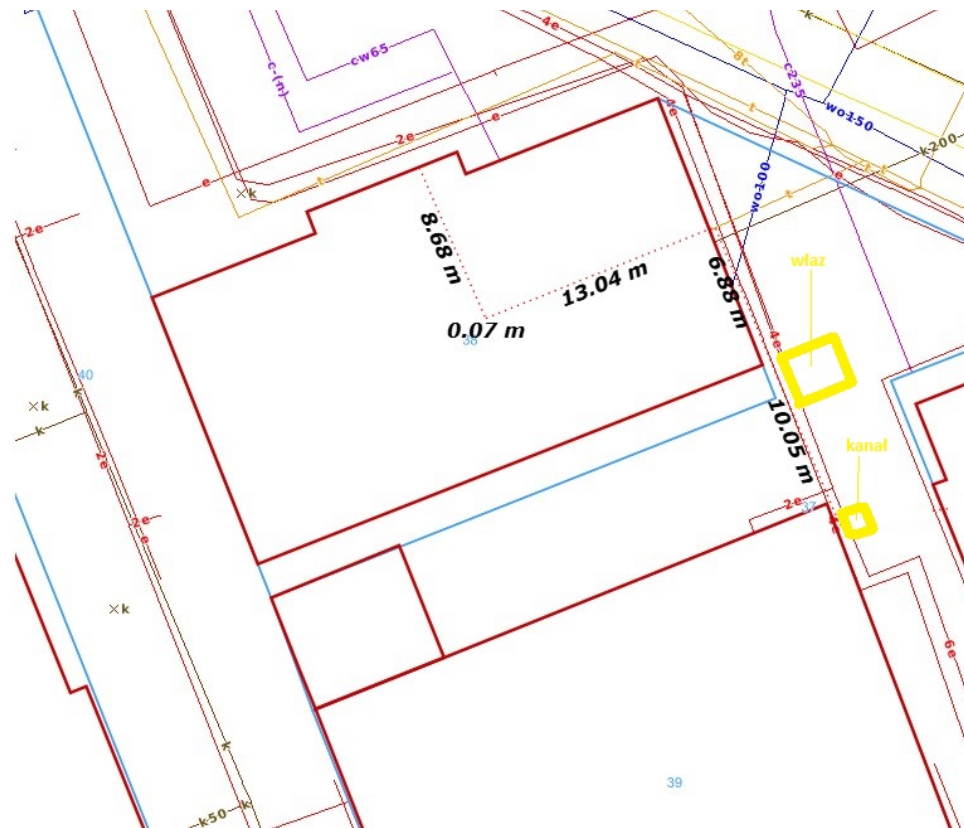
Na powyższym rysunku przedstawiono widok na lokalizację wjazdu i zagruzowanego kanału na ulicy Zgoda.

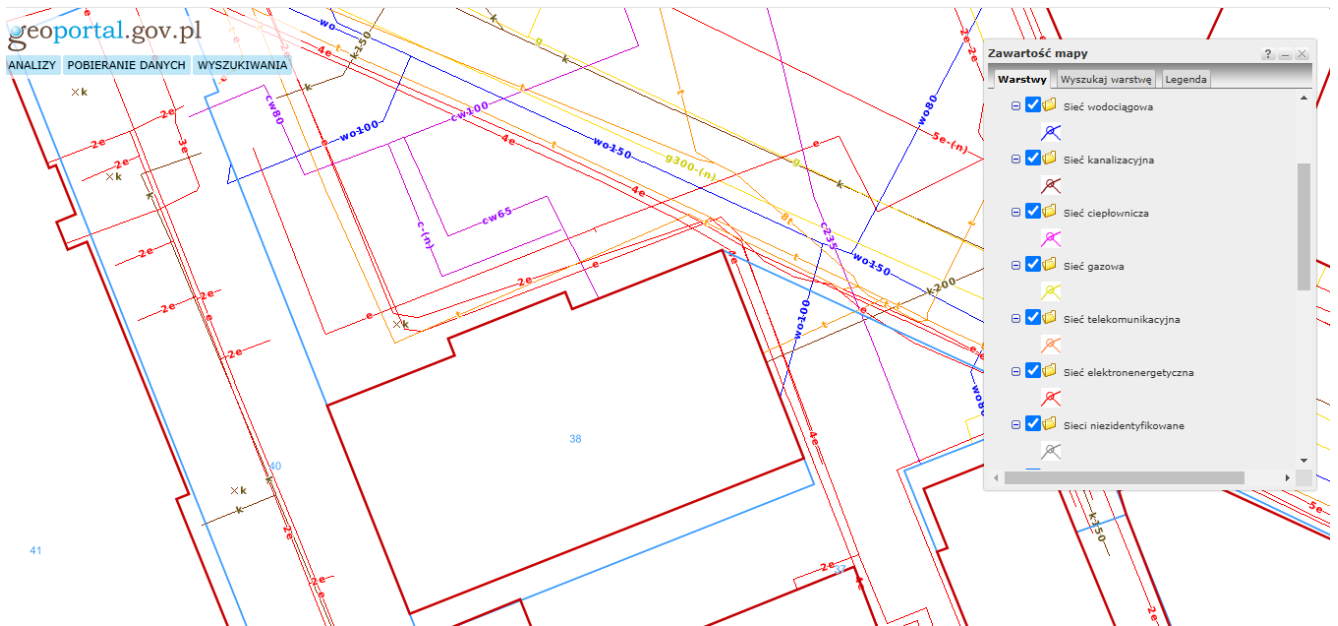
Na fotografii 16 przedstawiono bieżące na dzień sporządzenia projektu uzbrojenie terenu, które należy uwzględnić przy wykonywaniu prac hydroizolacyjnych i wykopów.

Fotografia numer 16. Widok na bieżące na dzień sporządzenia projektu uzbrojenie terenu.
